# 臺中市新社區

## 地區災害防救計畫(核定版)

版次資訊：第七版

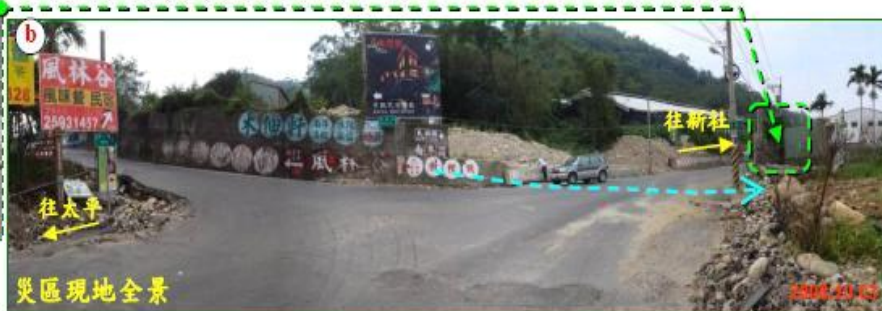
圖 1-3-2 97 年卡玫基颱風於新社區協成里災情圖

註1：坐標採 TWD67 系統  
註2：降雨組體圖資料來源—水土保牌局土石流防範資訊網

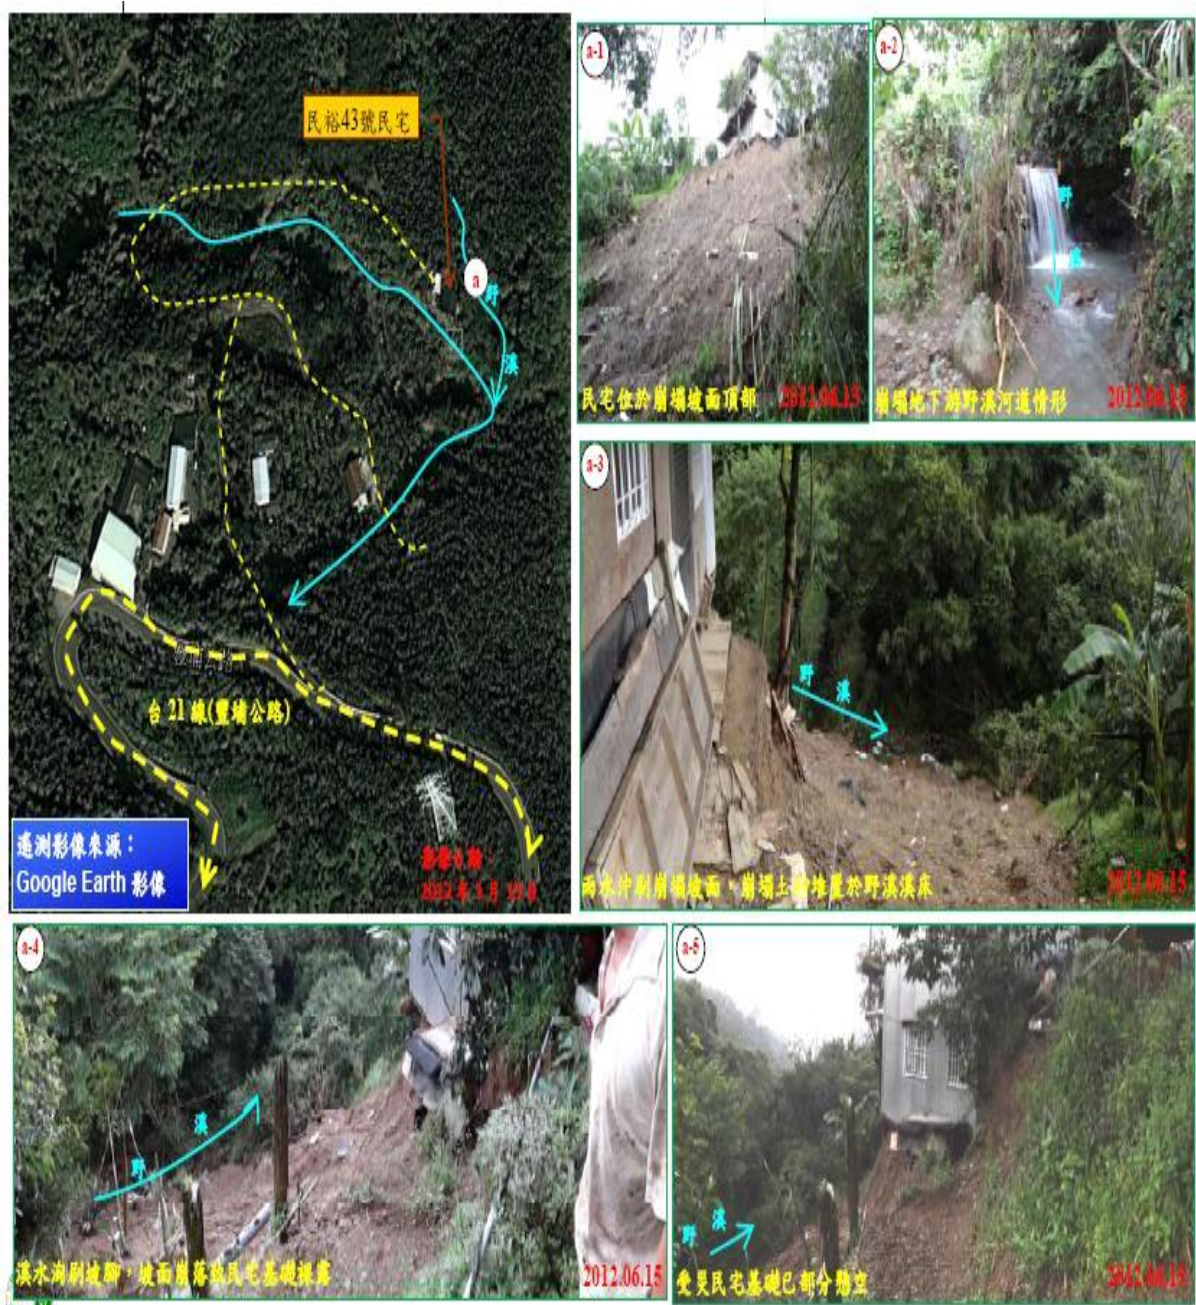
圖 1-3-3 0610 豪雨事件於新社區福興里災情圖

0610 豪雨事件造成本區福興里產生嚴重崩塌事件。本區福興里則於民裕 43 號民宅(災害位置 X:237827, Y:2669772) (TWD97)發生崩塌災情，民宅下邊
